## アーチブロック試験施工事例②（鹿の獣害対策）

現場名：福井県若狭町地内

工法名：アーチブロック（既設 植生マット肥料袋付）

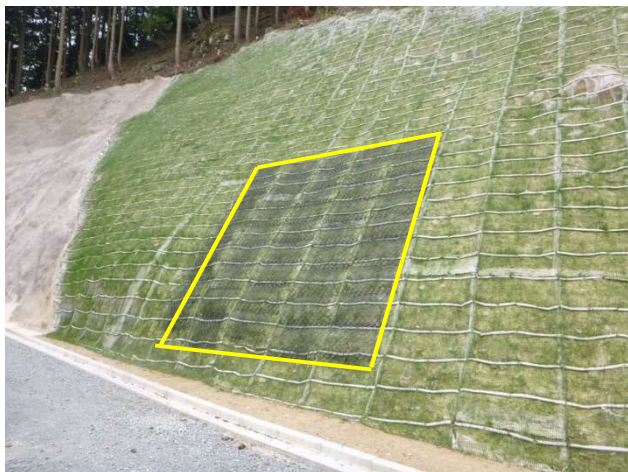
試験開始直後：H26年6月

シカ食害により植生が見込めない植生マット（肥料袋付）施工地において、アーチブロックを設置し、効果確認試験を行った。

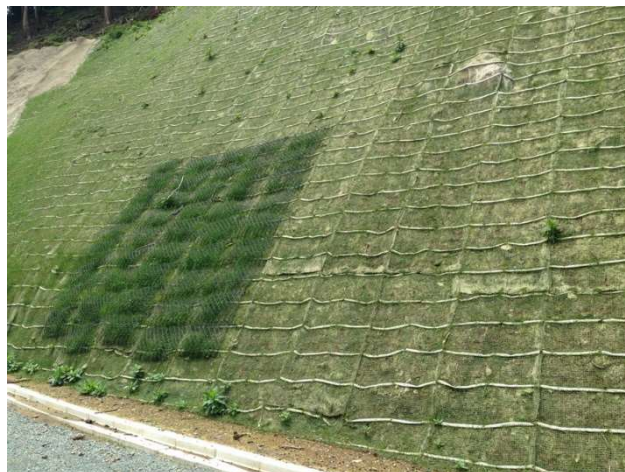
H26年7月（1か月経過）

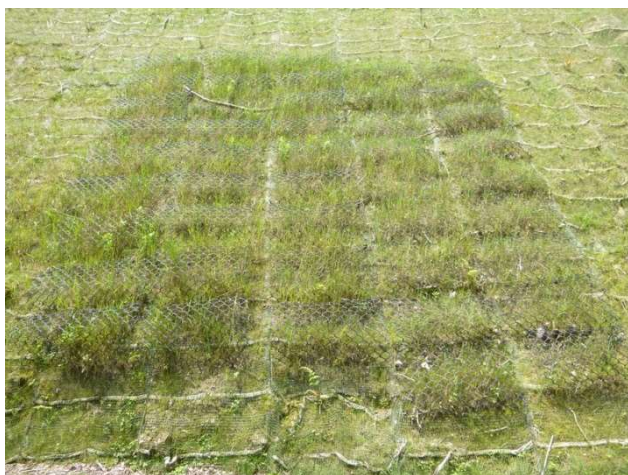
H27年7月（1年1か月経過）

結果、アーチブロック設置箇所では植生が成立し浸食防止機能を期待できる状況であった。アーチブロック未設置箇所ではシカの踏み荒らしによって植生マットの損傷や地山の不陸が確認できた。

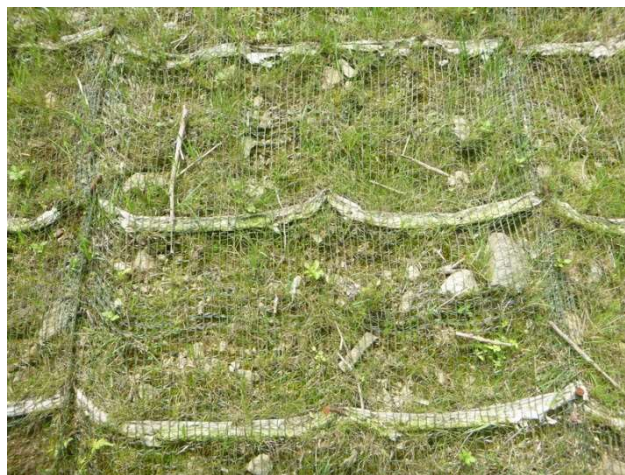
アーチブロック未設置箇所
