ガンリヨクマット 6 型施工事例③（乾燥害対策）

発注者 :長野県上田市役所  
工事名 :遊歩道整備工事(上田市金剛寺地内)  
工法名 :ガンリヨクマット 6 型  
施工時期:H15年3月

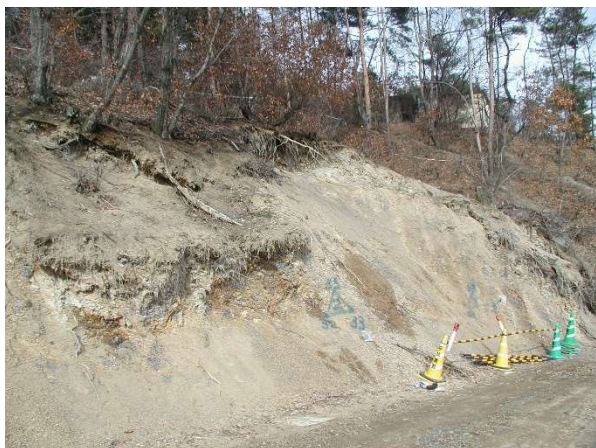
施工前

遊歩道整備事業の法面緑化工事で機械施工のプラント設置が困難な現場であるためガンリヨクマットを提案。

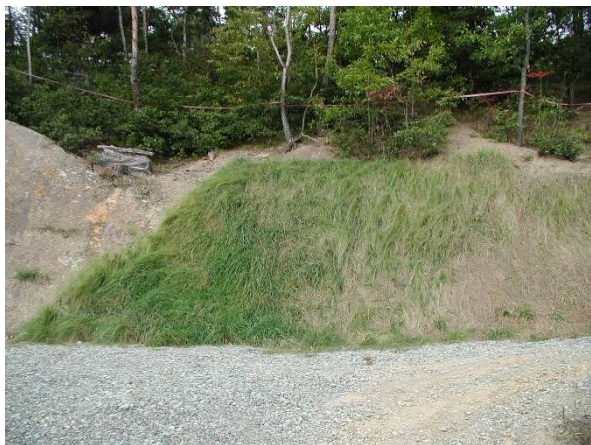
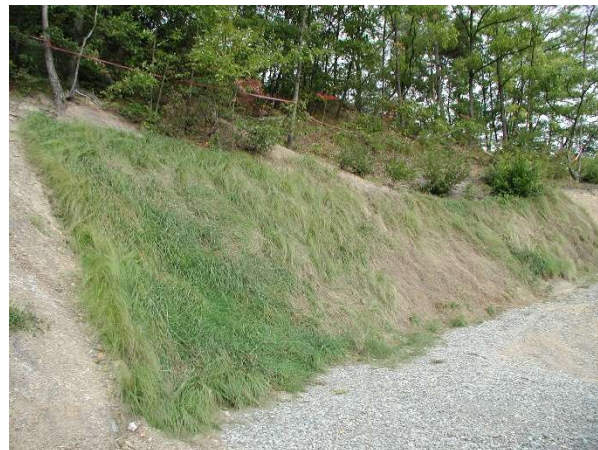
植生完了:H15年9月

強風化岩で乾燥害を受けやすい法面であるが施工後約 6 か月で全面緑化による表面浸食防止が図られている。
