ガンリョクマット5A型施工事例④（植生不良対策）

発注者：長野県飯田市役所
工事名：道路改良工事（飯田市法善寺上地内）
工法名：ガンリョクマット5A型
施工時期：H28年12月

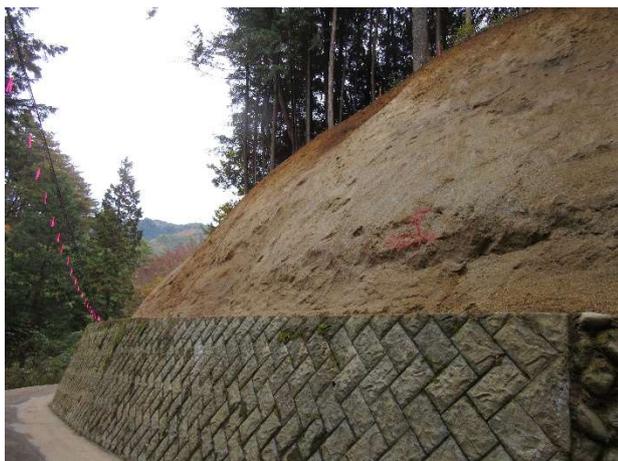
施工前

当初設計は市場単価の植生マット工となっていたが、現地はマサ土で硬度が高く植生不良になるとすぐに砂質化して表面浸食が起きてしまうため、法面調査を実施しガンリョクマットを提案。施工当初よりガンリョクマットによる地山の保護機能と生育基盤の安定性能で7か月経過後には全面緑化による表面浸食防止が図られている。
