## アーチブロック試験施工事例①（鹿の獣害対策）

発注者：－  
現場名：滋賀県米原市内  
工法名：ガンリヨクマット5型＋アーチブロック  
施工時期：H25 年 12 月

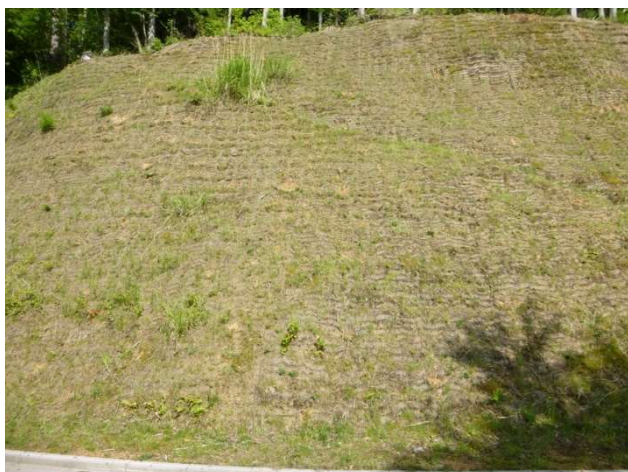
試験前状況(食害により裸地化)

シカ食害により施工後 6 年が経過しても裸地状態であったガンリヨクマット施工地において、アーチブロックの効果確認試験を行った。
