アーチブロック試験施工事例③（鹿の獣害対策）

発注者：－  
現場名：静岡県小山町地内  
工法名：植生マット(数種類)＋アーチブロック  
施工時期：H26年10月

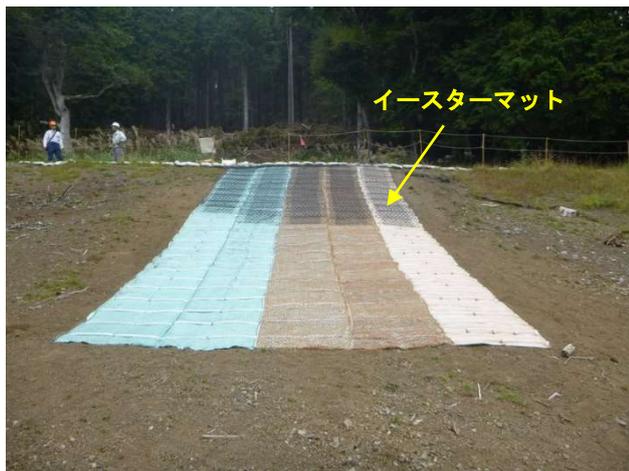
試験開始直後：H26年10月

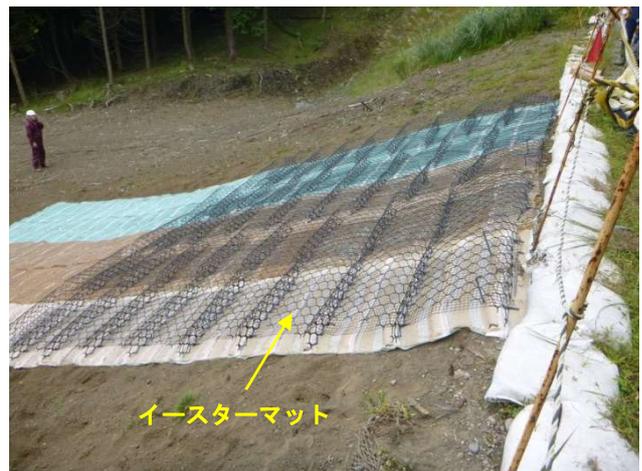
アーチブロック設置箇所(上半分)

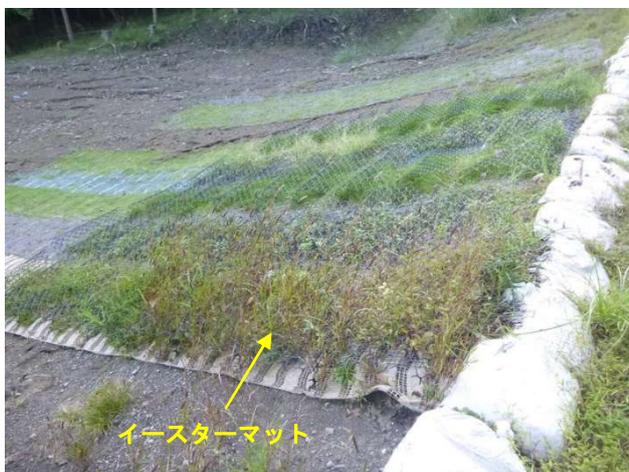
H27年10月(1年経過)

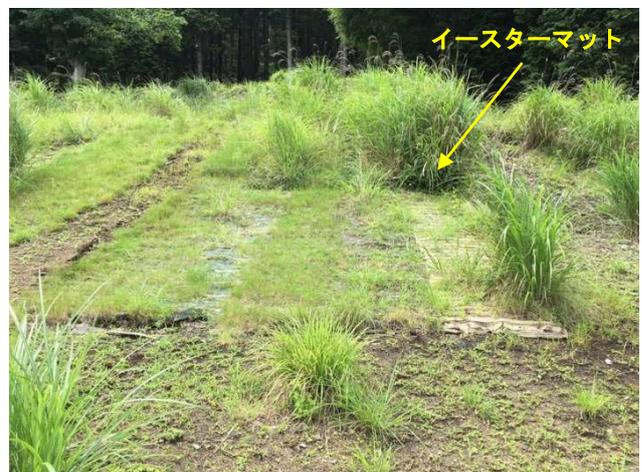
H30年7月(3年9か月経過)

結果、本試験地においてはイースターマット（自然侵入促進型植生マット）設置箇所での生育が最も旺盛となり、無播種施工との併用においても植生保護効果が高いことが確認できた。
