## イースターマット施工事例①（国立公園・積雪対策）

現場名：山ノ内町奥志賀高原第17号カーブ改良工事

工法名：キッコウイースターマットM2型

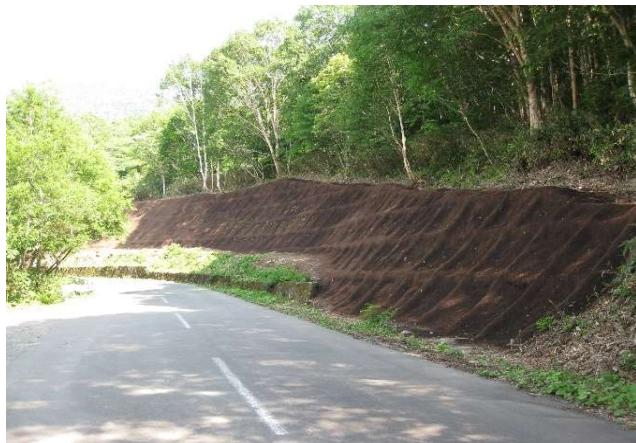
補強土植生法枠工施工直後

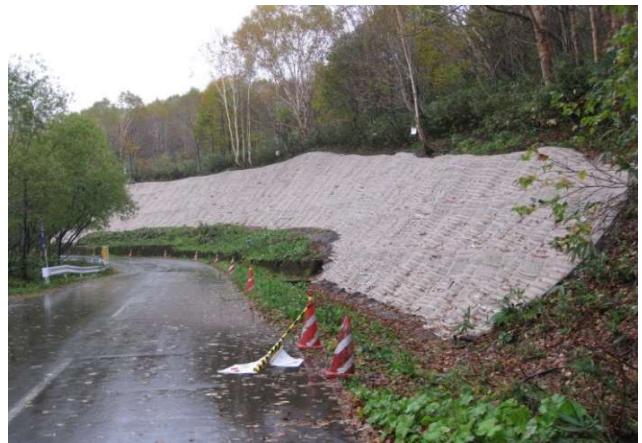
施工完了：H25年10月

上信越国立公園内という自然性豊かな場所での工事となるため地域の生態系や生物多様性の保全に有効な緑化工法が必要であった。また積雪寒冷害が予想されるため建設技術審査証明によって高い法面保護機能を証明されたイースターマットを提案。  
イースターマットは秋施工でも高い法面保護機能を発揮し、自然侵入緑化が1年目には50%以上、2年目には100%の植生回復が確認された。

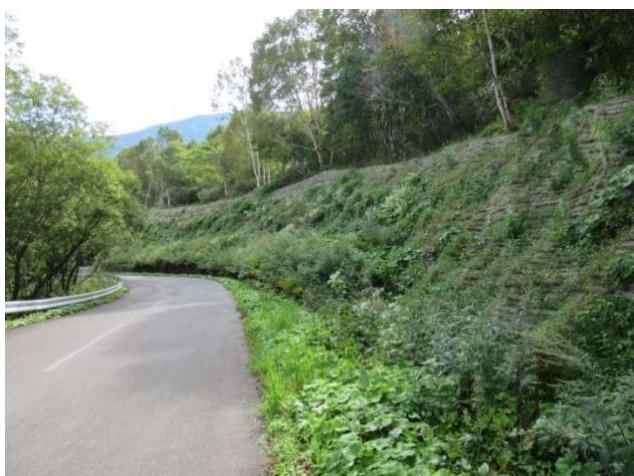
H26年9月(11か月経過)

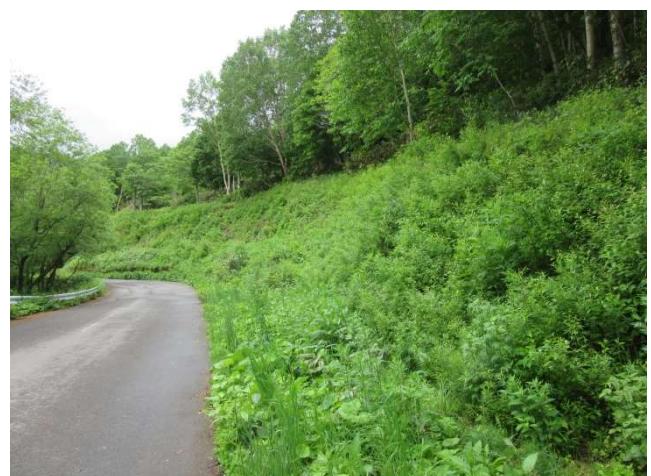
植生完了：H28年6月(2年9か月経過)
