### イースターマット施工事例③（里山配合緑化対策）

発注者：国交省飯田国道事務所  
現場名：三遠南信龍江久堅道路建設工事  
工法名：イースターマット M2 型  
施工時期：H25年3月

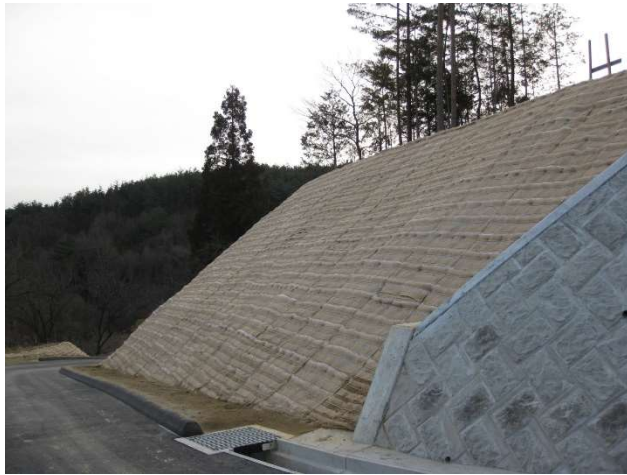
施工完了：H25年3月

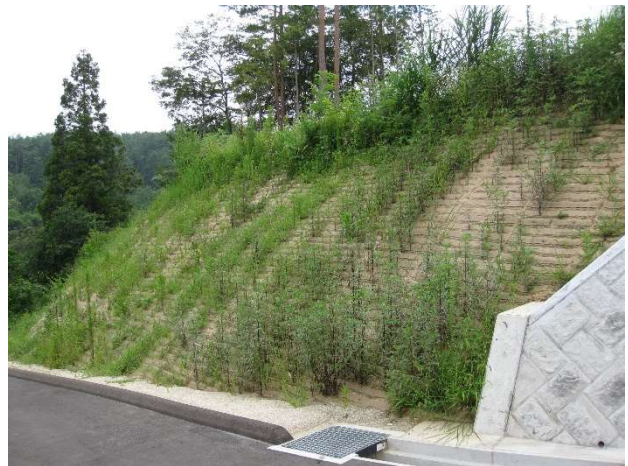
H25年8月（5か月経過）

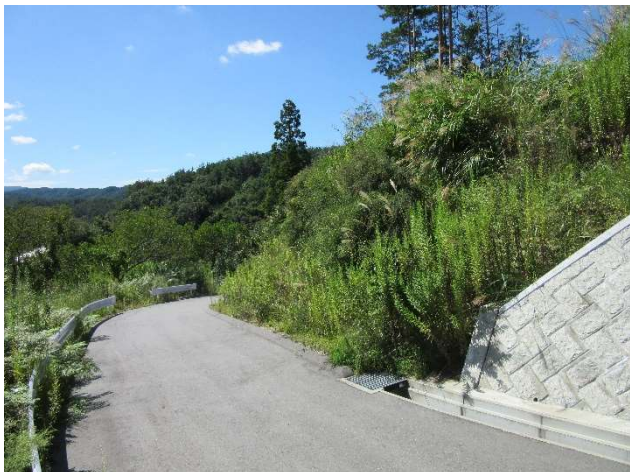
植生完了：H27年8月（2年5か月経過）

土質はマサ土で浸食を受けやすい法面であったが約2年半で現地植生による緑化ができ表面浸食防止が図られている。
